**AUTO DSV-030-22**  
( 21 de febrero de 2022)

**“POR EL CUAL SE FORMULA UN PLIEGO DE CARGOS Y SE TOMAN OTRAS DETERMINACIONES”**  
**SAN -00092-21**

En consecuencia, la Corporación CDA genera el Concepto Técnico No. DSV-125-21 del 08 de mayo de 2021, el cual, entre otras cosas concluyó lo siguiente:

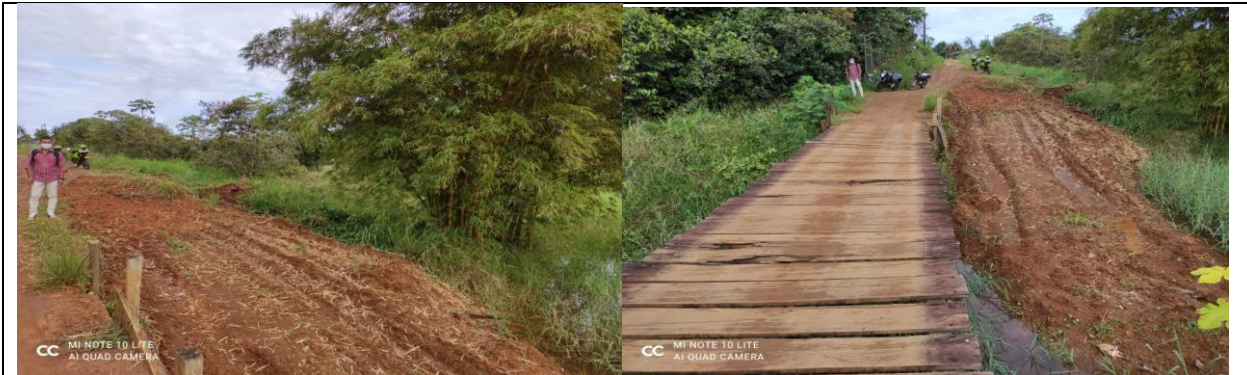
El Lugar afectado tiene una dimensión de 17 Mts de frente por 3 Mts de Ancho, espacio el cual se vio afectado por el Recebo, de los cuales 7 Mts interfieren con el libre cauce del Caño Danta o también conocidos como caño corroncho, los cuales están conectados con el Humedal Miguel Navarro, debido a que en temporadas de máximas precipitaciones el nivel aumenta afectando los predios aledaños al caño e indirectamente afectando el humedal antes mencionado , por parte del quejoso nos realiza el señalamiento del presunto Infractor al señor Cristóbal Flores, Comerciante de la región, Conocido por ser el dueño del supermercado Alkosto, y dueño de la finca adquirida al señor TEODISELO ORTIZ.

Imágenes del Relleno de Recebo dentro de la ronda del Caño Danta / Corroncho

- Continuar con proceso sancionatorio al cual se vincule a la Junta de acción comunal del Barrio el Progreso ahora en proceso de cambio de nombre como (Villa Cumare),
- Tomar medida preventiva de suspensión de obra o actividad y retirar el material dispuesto en el Humedal.
- Requerimiento a la Junta de acción comunal del Barrio el Progreso ahora en proceso de cambio de nombre como (Villa Cumare), Para Iniciar trámite de ocupación de cause, ya que hay que revisar el diseño, Se recomienda contemplar al momento de radicar el diseño de ocupación de cause aumentar a 4 hileras de tubo, que garanticen el flujo continuo del caño

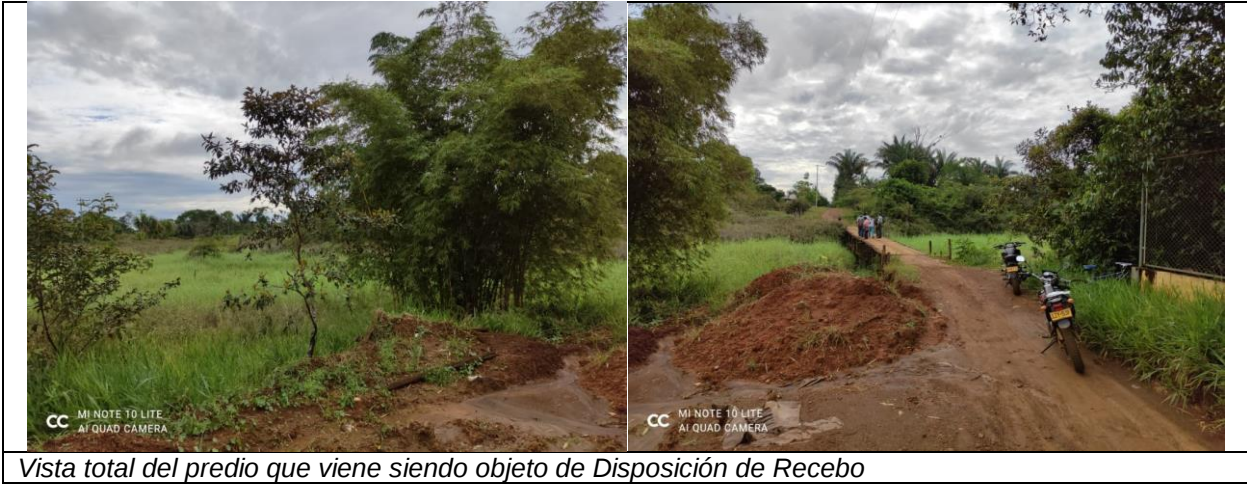
Durante la visita se pudo evidenciar que el caño Danta/Corroncho en su nivel actual se encuentra obstruido parcialmente afectando su caudal y libre evacuación de aguas lluvias, igualmente revisado la cartografía (Humedales cota máxima) anexa al Plan de Manejo Ambiental del Sistema de Humedales del área urbana y expansión urbana del Municipio de Mitú, adoptado mediante el acuerdo No. 014 del 14 de octubre del 2011, se pudo evidenciar lo siguiente:

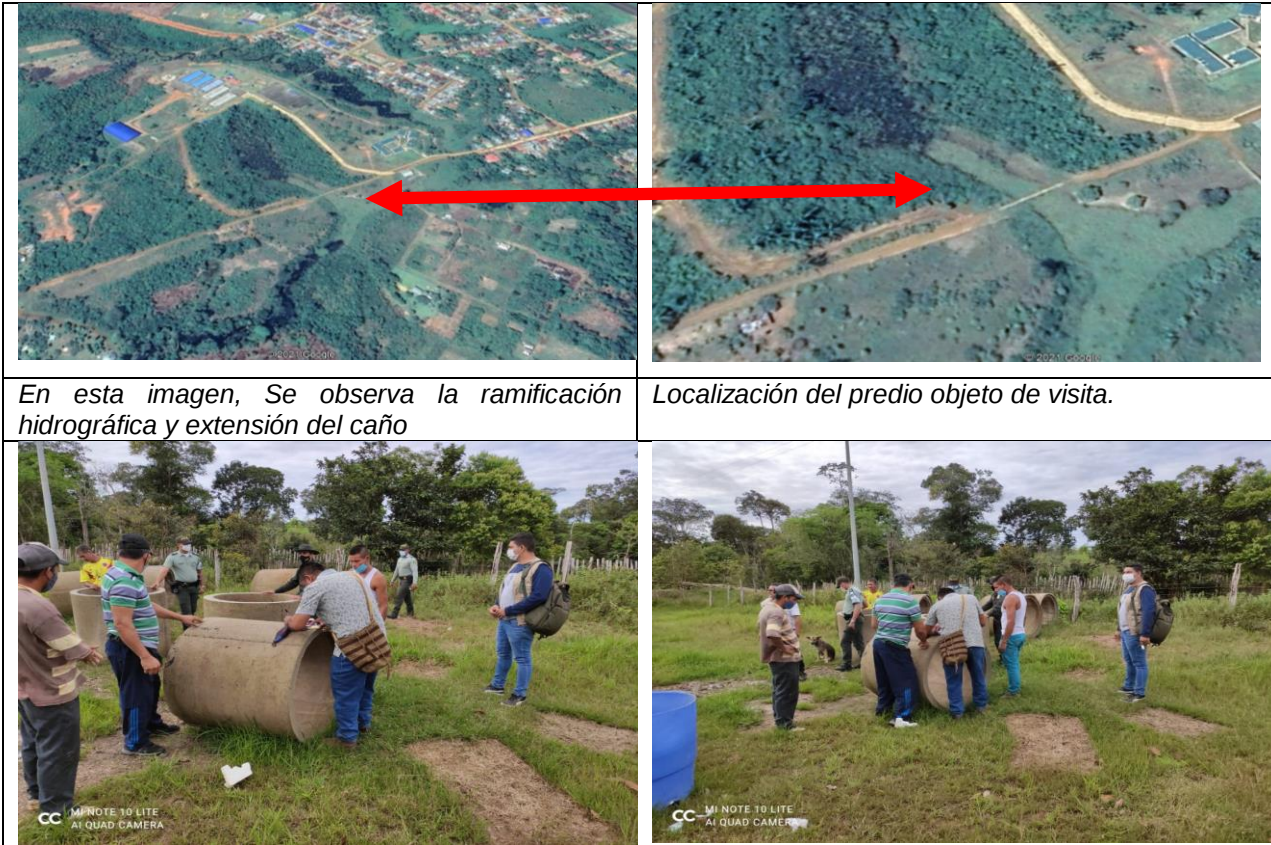
Los presuntos infractores pretenden realizar un puente provisional en el cual proponen emplear 12 tubos fundidos de un grosor de 3.5 Pulgadas (9 CM), un diámetro de 1.10 metro y largo de 1 metro, para la circulación del Recurso, Sin embargo no es suficiente garantizar el flujo continuo, **(Nota: Revisar la 3ra recomendación)**

Anillos fabricados para el paso del caudal, se pretende usar 2 hiladas de 6 anillos

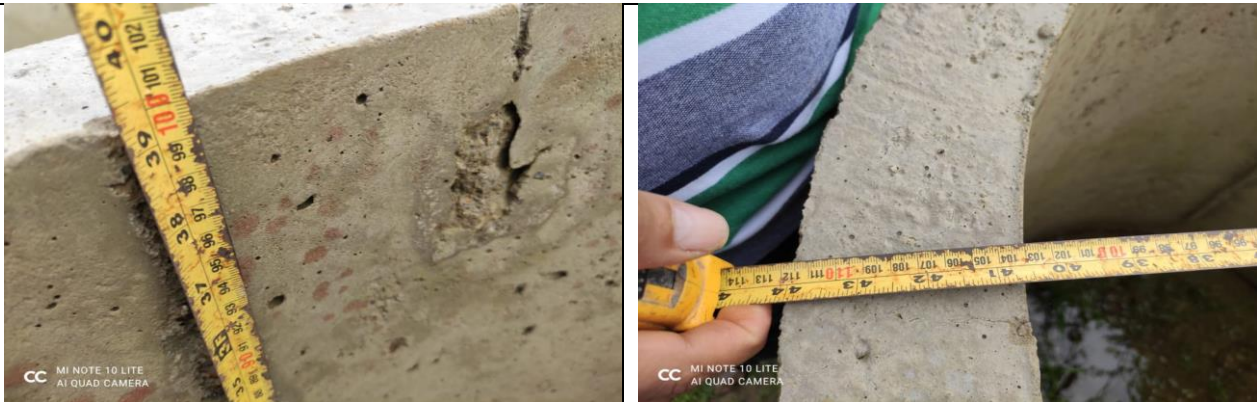
Medidas de los anillos, grosor de 3.5 Pulgadas (9 CM), un diámetro de 1.10 metro y largo de 1 metro
