AUTO DSV-041-21
(23 de Marzo de 2021)

**“Por medio del cual se ordena la indagación preliminar de la queja VITAL No. 060000000000156199 del 11 de marzo de 2021”
COR-00089-21**

3. Situación Encontrada

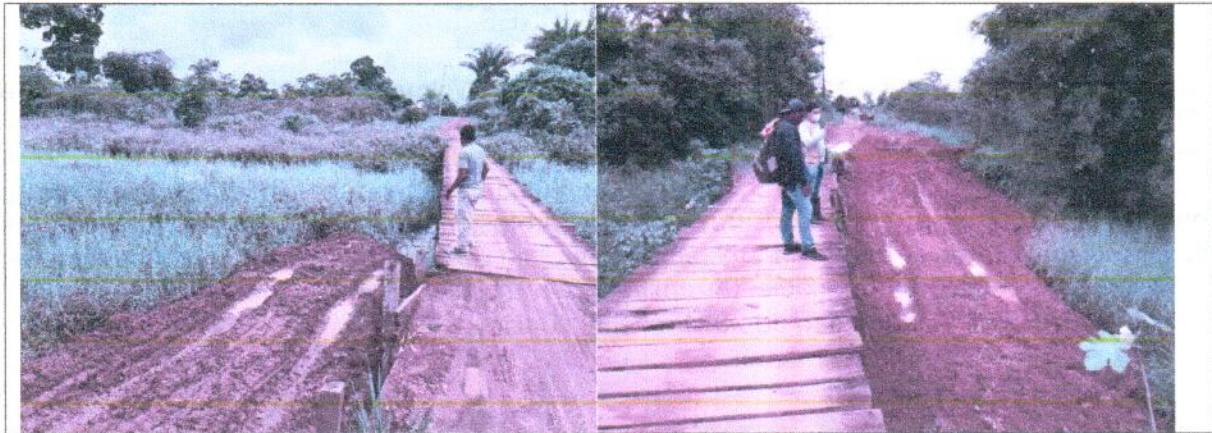
El Lugar afectado tiene una dimensión de 17 Mts de frente por 3 Mts de Ancho, espacio el cual se vio afectado por el Recebo, de los cuales 7 Mts interfieren con el libre cauce del Caño Danta o también conocidos como caño corroncho, los cuales están conectados con el Humedal Miguel Navarro, debido a que en temporadas de máximas precipitaciones el nivel aumenta afectando los predios aledaños al caño e indirectamente afectando el humedal antes mencionado, por parte del quejoso nos realiza el señalamiento del presunto Infractor al señor Cristóbal Flores, Comerciante de la región, Conocido por ser el dueño del supermercado Alkosto, por otro lado Se realiza indagación a los vecinos, los cuales nos comentan que es una obra realizada por ellos y manifiestan que la gobernación cerro el paso por donde regularmente cruzaban a razón de la construcción del Colegio IEIJER sede Ciudadela, Esto último fue suministrada fue de forma anónima por ya que no quieren inconvenientes.

Imágenes del Relleno de Recebo dentro de la ronda del Caño Danta / Corroncho

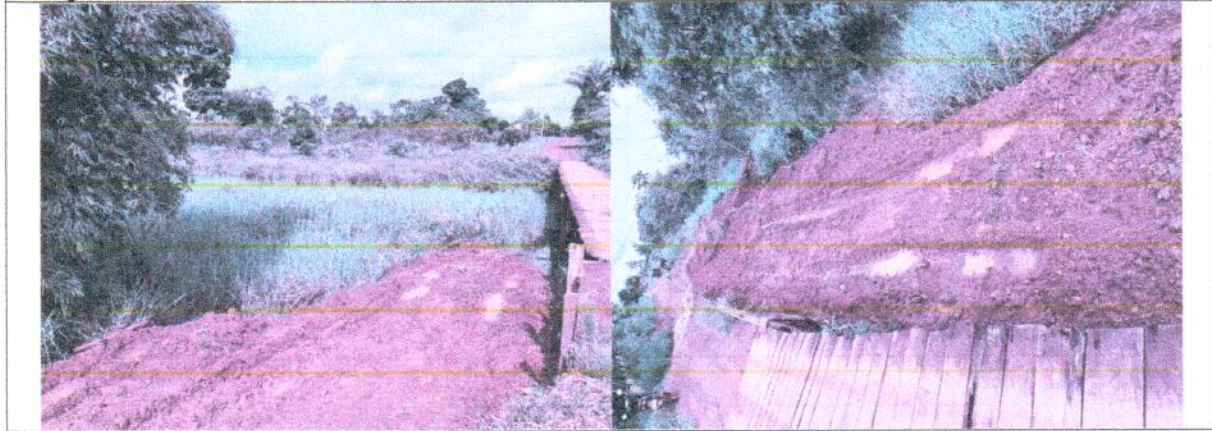
Vista total del predio que viene siendo objeto de Disposición de Recebo
