FORMATO: AUTO DE INDAGACIÓN PRELIMINAR

AUTO DSV-042-21
(24 de Marzo de 2021)

**“Por medio del cual se ordena la indagación preliminar de la queja VITAL No. 060000000000155596 del 17 de febrero de 2021”
SAN-00023-21**

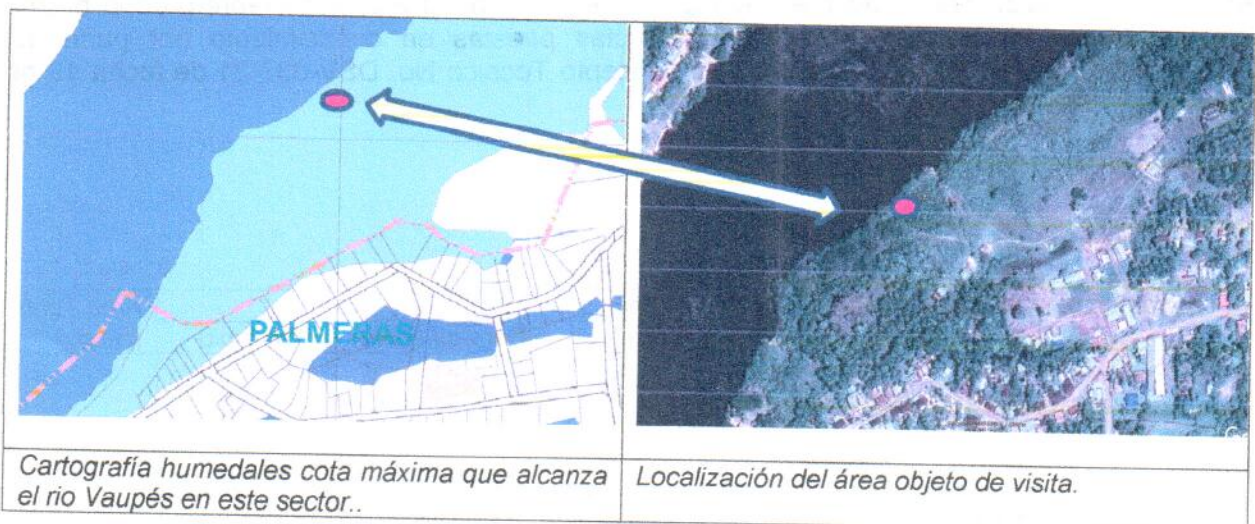
Revisado la cartografía (Humedales cota máxima) anexa al Plan de Manejo Ambiental del Sistema de Humedales del área urbana y expansión urbana del Municipio de Mitú, adoptado mediante el acuerdo No. 014 del 14 de octubre del 2011, se pudo evidenciar lo siguiente:

Basados en la visita ocular realizada el día 19 de febrero de la presente anualidad, la información manifestada por el señor Narváez y la plasmada en el Plan de Manejo Ambiental del Sistema de Humedales del área urbana y expansión urbana del Municipio de Mitú, el área objeto de visita se localiza dentro de la cota máxima de inundación que alcanza el río Vaupés.

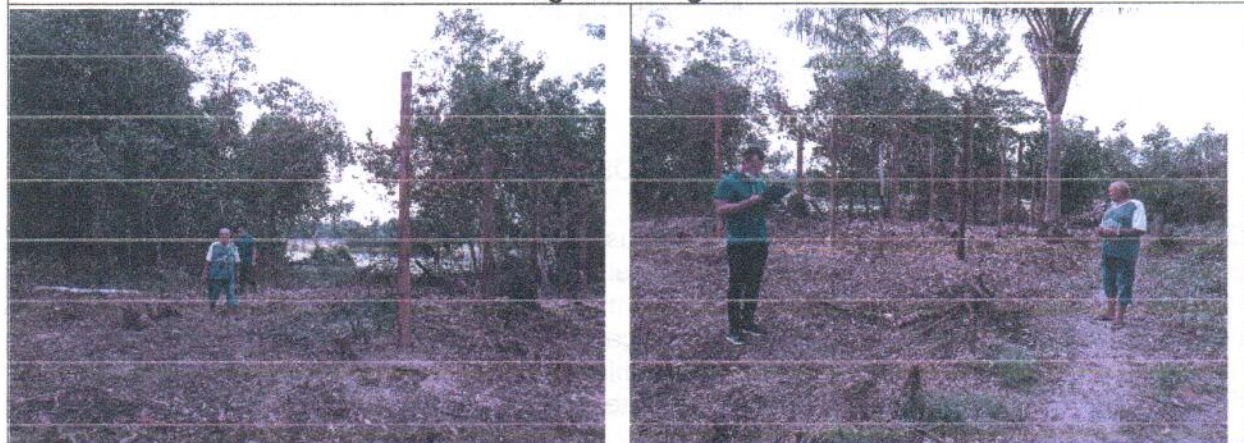
El señor Narváez realizó la tala, destronque y descapote de un área aproximada de 15 metros x 15 metros, y en otra área de igual dimensión realizó la tala de la vegetación brinzal, interviniendo en su totalidad una área de 450 m2 de la ronda del río Vaupés.

Área de la ronda del río Vaupés objeto de tala y descapote.

Oficiar al señor Jairo Narváez Rodríguez, identificado con No de cedula 18'200.756 de Mitú para proceda con el retiro de la totalidad de los postes en madera instalados dentro de la ronda del río Vaupés, y revegetalizar con especies nativas el área afectada el cual es de 450 m2.

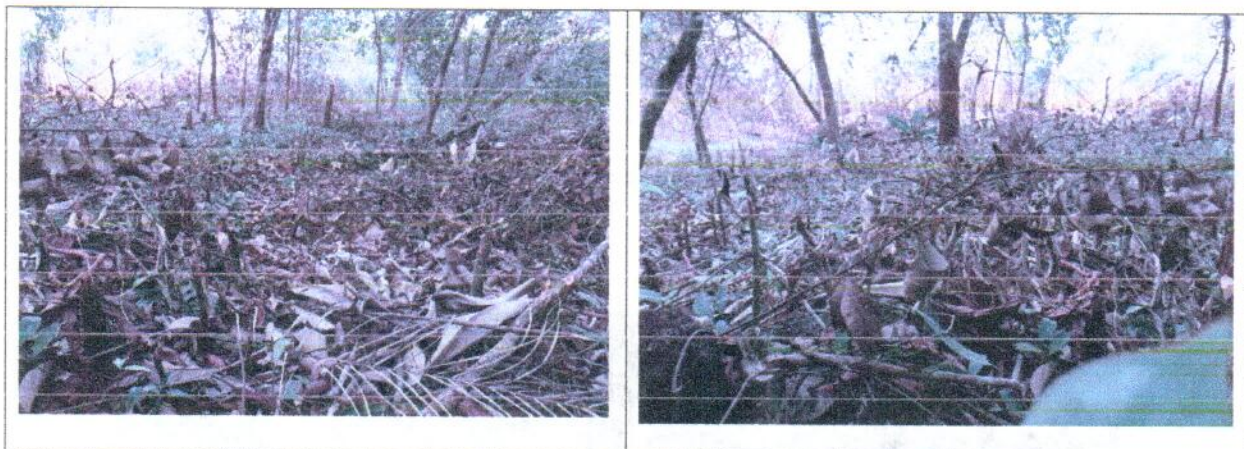
Vegetación brinzal objeto de tala por parte del señor Narváez.

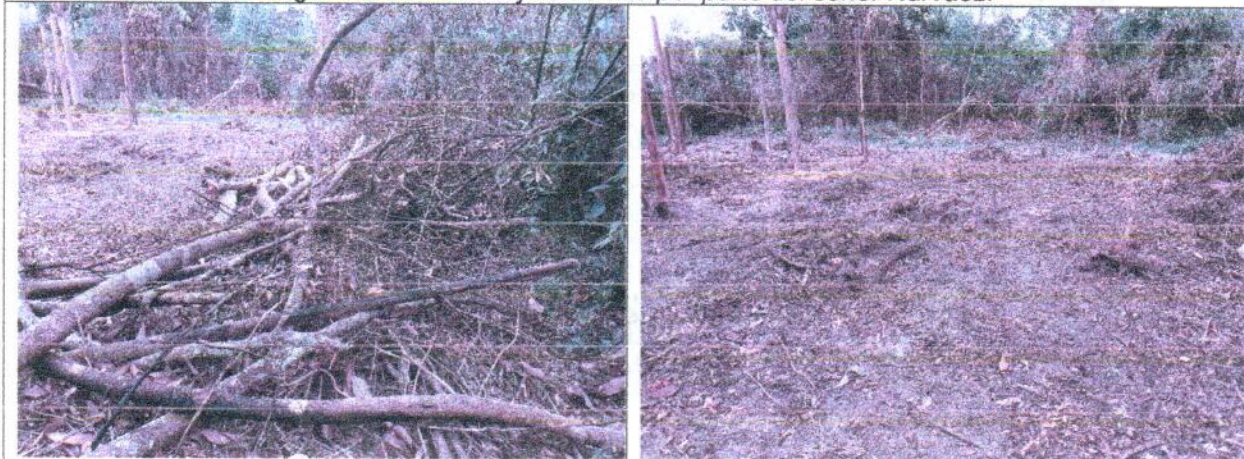
En el área donde se realizó la tala, destronque y descapote se evidenciaron 15 columnas en madera en pie, los cuales son parte de la construcción del establecimiento comercial, la vegetación resultante fue apilada a un costado. Durante la visita también se evidenció que la vegetación aledaña al área intervenida presenta quemaduras en sus hojas.

Tala, descapote, destronque, apilamiento y quema de una parte de la vegetación resultante.
